平成13年9月20日
農林水産省農村振興局

開門方法の検討の具体的な考え方

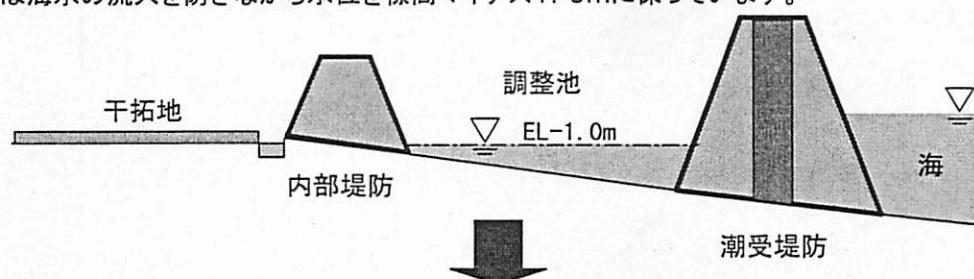
いつもは海水の流入を防ぎながら水位を標高マイナス1.0mに保っています。

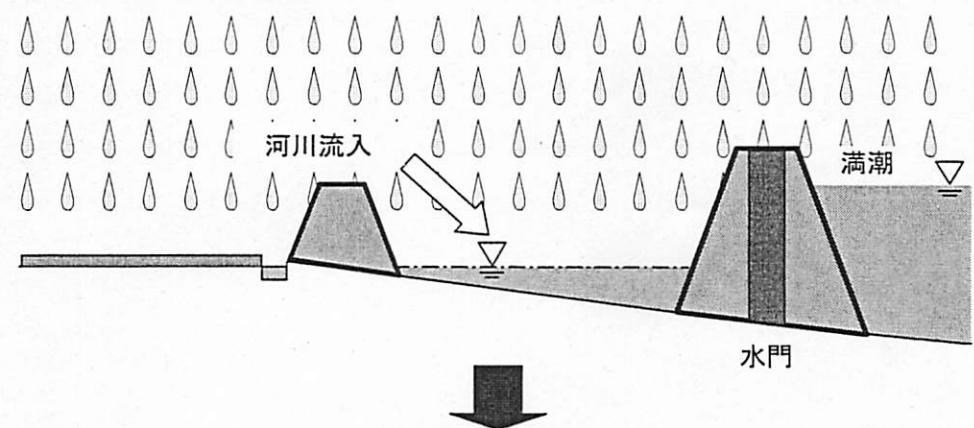
もしも、満潮時に大雨が降ったら

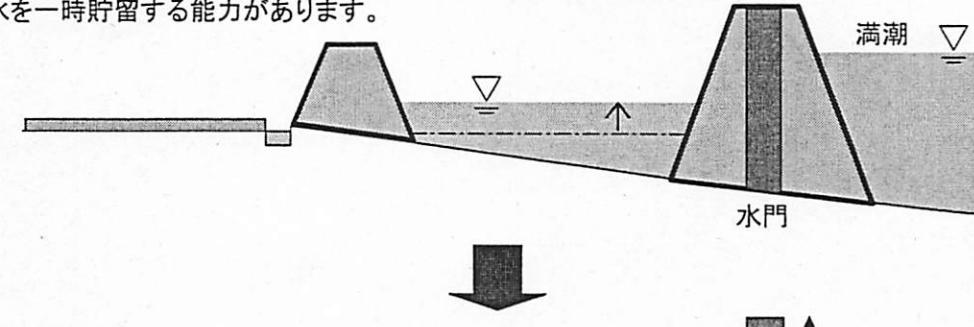
調整池は諱早大水害のような大雨も満潮の影響を受けず、
洪水を一時貯留する能力があります。

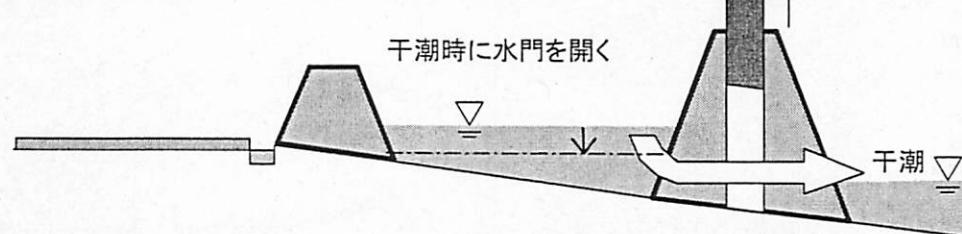
さらに、干潮時に貯留した水を安全に排水します。

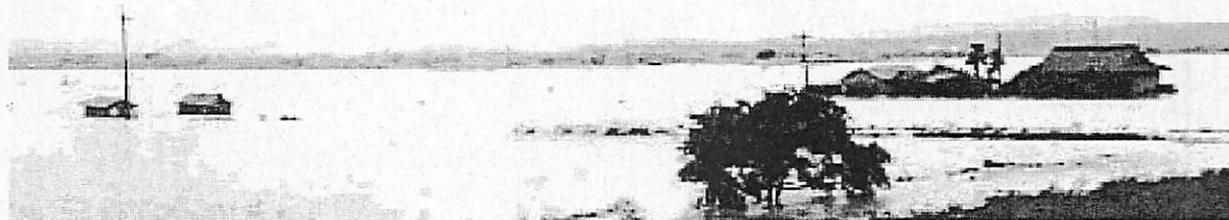
- 昭和57年7月23日からの雨は、諫早市において最大時間雨量99mm（総雨量は492mm）を記録。
- 小野平野の4、5日にわたる湛水、早見川、久山川等のはん濫により、農産物被害額は1億7百万円であった。

S57.7月の豪雨における小野平野（諫早市赤崎町）の湛水状況

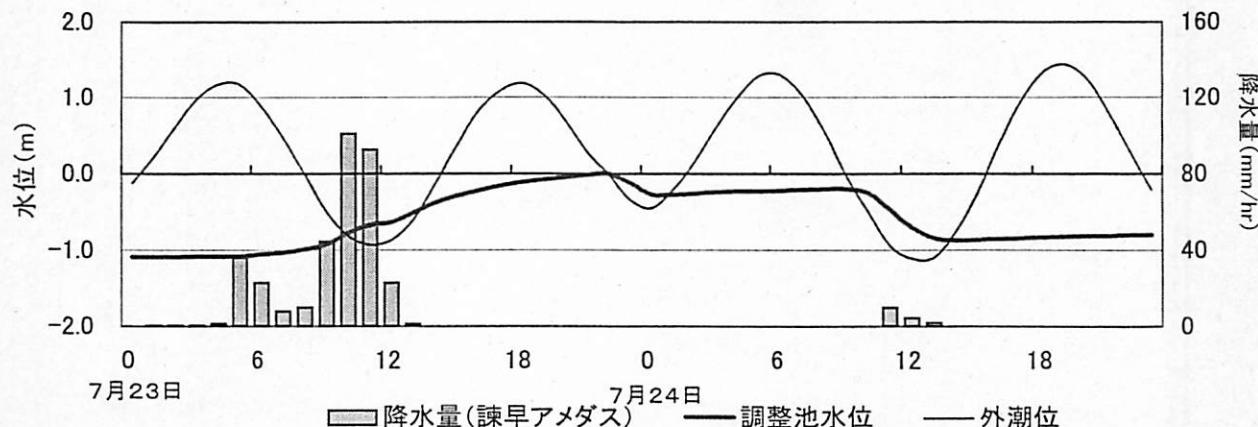
- 平成11年7月23日未明からの雨は、諫早市において最大時間雨量101mm（総雨量（23日の日雨量）は342mm）を記録。
- 低平地の水田では、一時的な湛水（最大435ha）が発生したが、調整池水位が低く保たれたことにより同日中にはおおむね解消し、農産物被害は3百万円にとどまった。

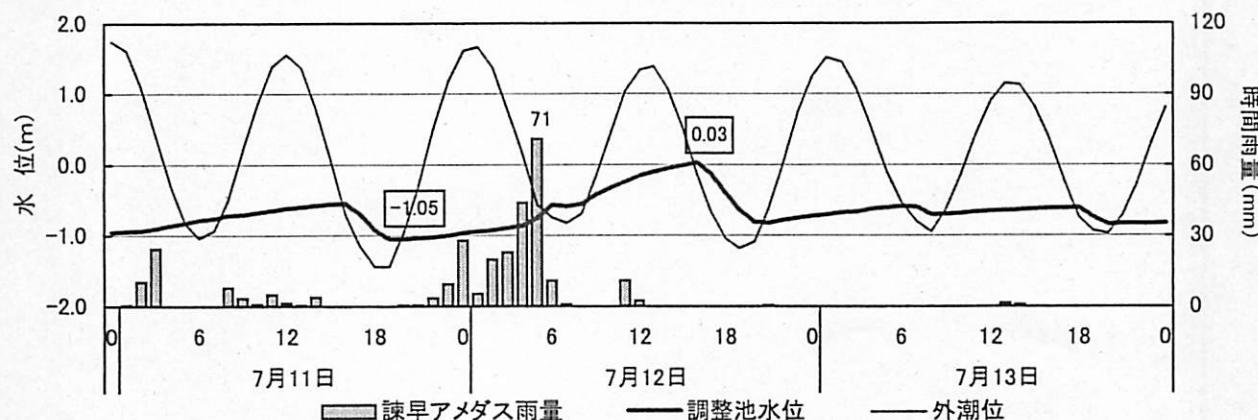
○平成13年7月11日～13日の降雨と調整池水位

平成13年7月11日未明から12日にかけ、諫早市では最大時間雨量71mm、降り始めからの総雨量290mmを記録しました。

調整池水位は、11日夕方の干潮時に潮受堤防排水門の操作により、標高マイナス1.0m以下に管理したもの、その後の降雨の結果、20時間で急激に1m水位が上昇しました。

低平地周辺の住宅地において床上浸水1戸（諫早市）、床下浸水58戸（諫早市44戸、森山町14戸）の被害が発生、また、低平地の水田では一時的な湛水（最大約1,130ha）が発生し、大豆等の農作物が被害を受けたが、調整池水位が低く保たれることにより、同日中には概ね解消しました。（ポンプの故障により一部の地域では翌日まで湛水。）

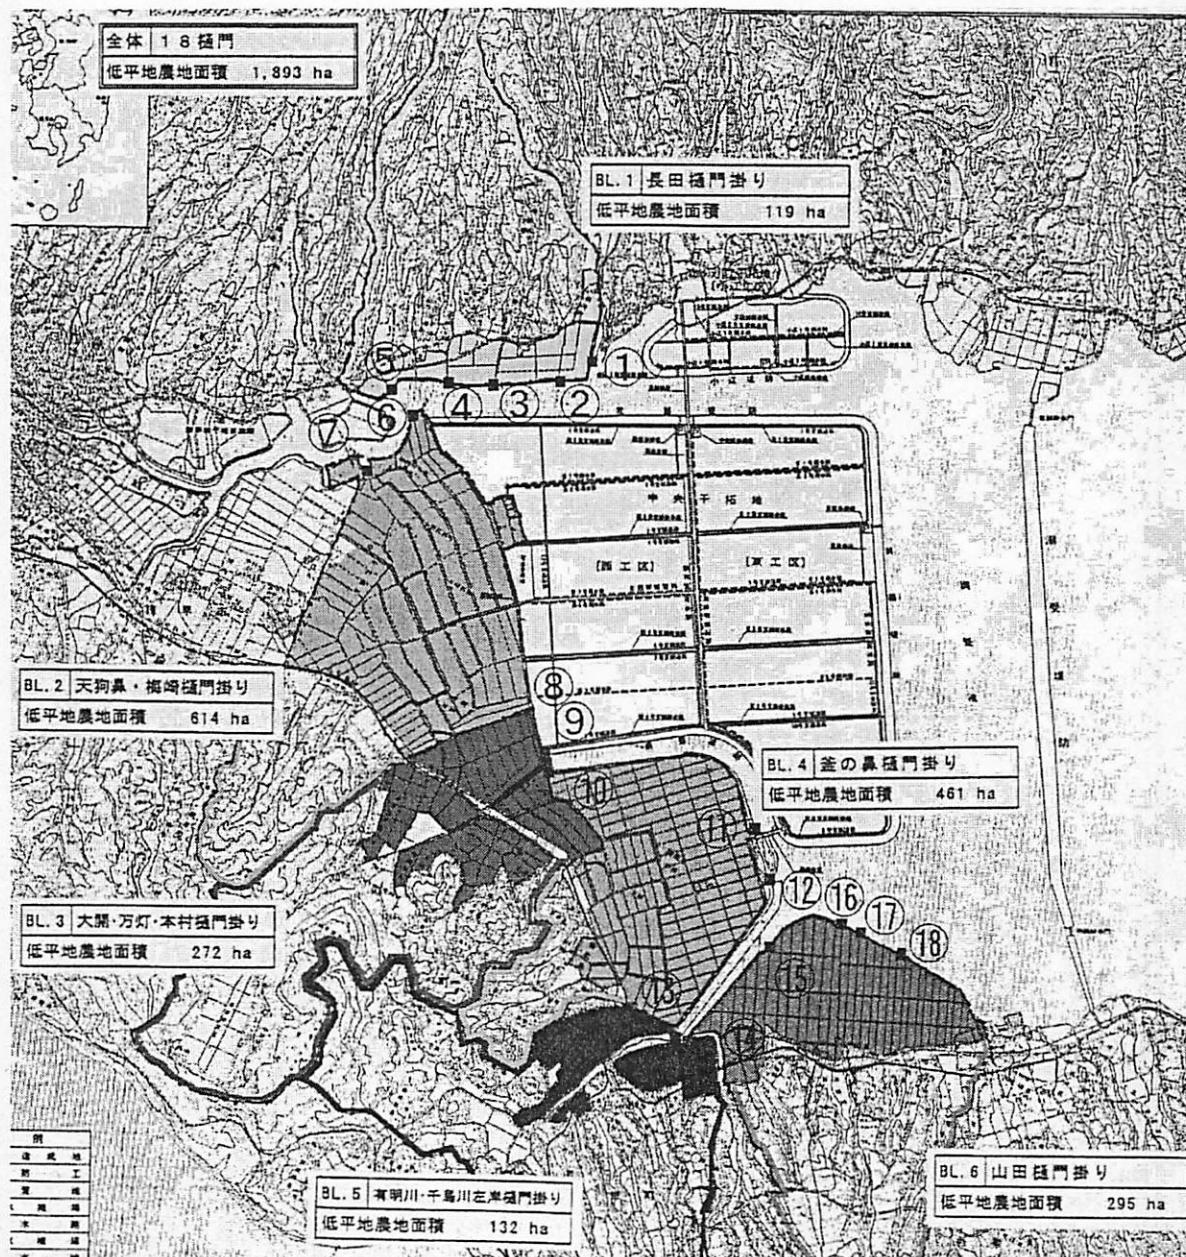
周辺低平地から調整池への排水は排水樋門によるが、樋門は潮受堤防の防災機能の発揮に伴い使用頻度が少なくなったこと等により水密性が悪くなっている施設があります。

海水導入を行う場合、排水樋門を閉めた上で土のう等により塩水の浸入を防ぎ、常時排水のため仮設ポンプを設置する必要があります。

調整池水位を標高マイナス1.0mに管理していても、敷高が標高マイナス1.0m以下の施設(18ヶ所)に関わる約1,900haの低平地農地(注)においては、洪水時に土のうの撤去ができなければ通水阻害により湛水被害が発生する恐れがあります。

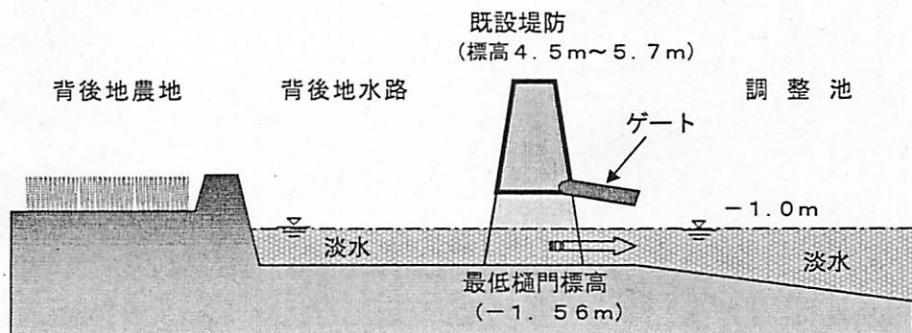
背後地からの常時排水が可能。

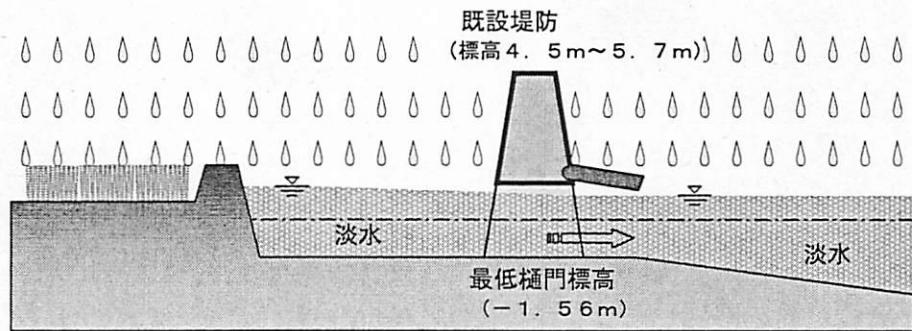
洪水時も、背後地からの洪水を調整池で一時貯留。

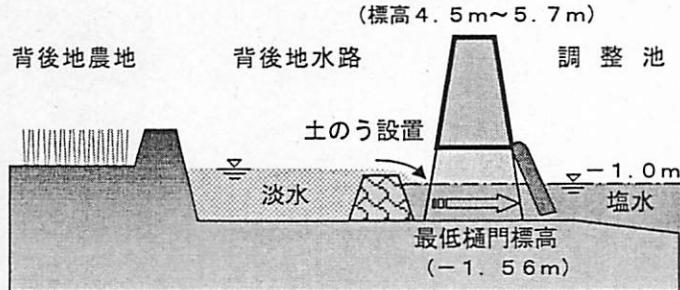
- ・樋門からの塩水侵入を防ぐため、土のう等を設置。
- ・排水路の水位を低く保つためには、ポンプによる常時排水が必要。

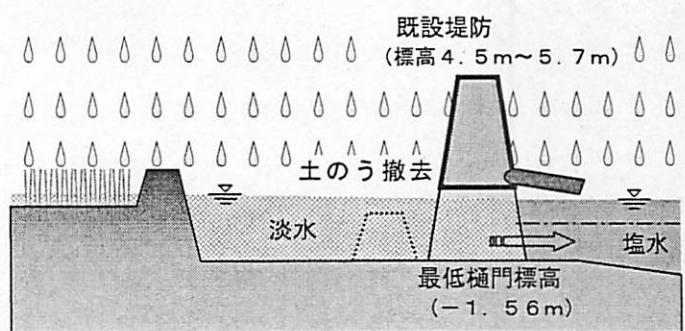
- ・洪水時、土のう等の撤去ができれば、調整池へ洪水を一時貯留。

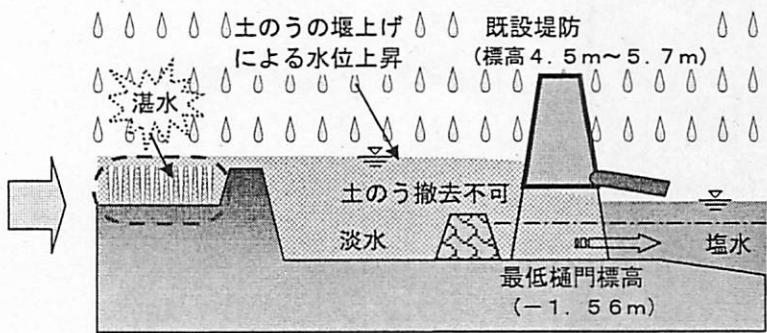
- ・洪水時、土のう等の撤去ができず、通水阻害により湛水被害が発生。

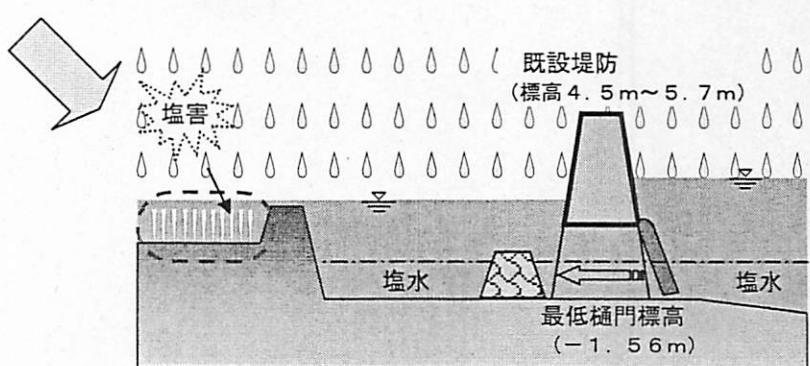
- ・調整池の水位が上昇すれば、樋門等から塩水が水路に侵入し塩害が発生する。

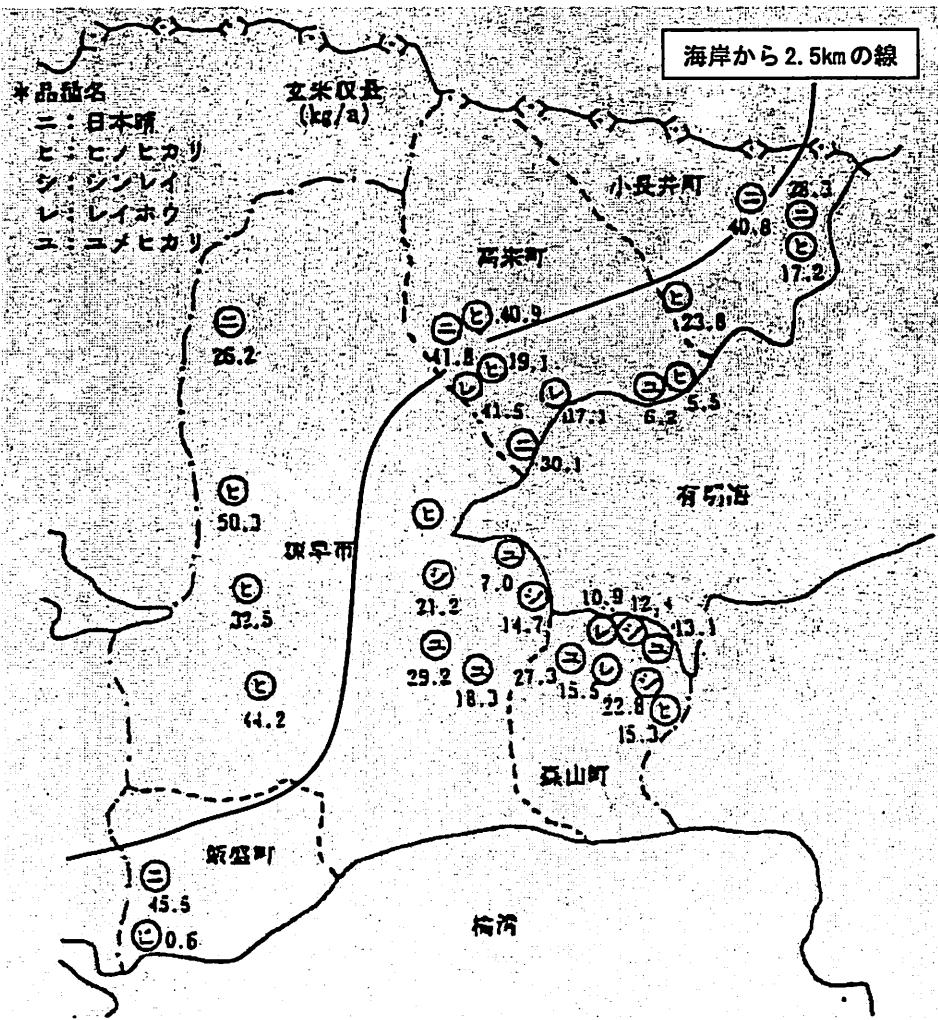
諫早市周辺地域での被害実態調査地点及び玄米収量

潮受堤防締め切り前、平成3年台風17号及び19号により潮風害が発生し、海岸から2.5km以内に作付けされた水稻は、品質が著しく低下しました。

○全調査31地点のうち、海岸から約2.5km以内は24地点
このうち、約2/3に著しい潮風害が発生

- ①登墊歩合が50%以下 16地点
- ②玄米重が250kg/10a以下 18地点
- ③検査等級が規格外 18地点

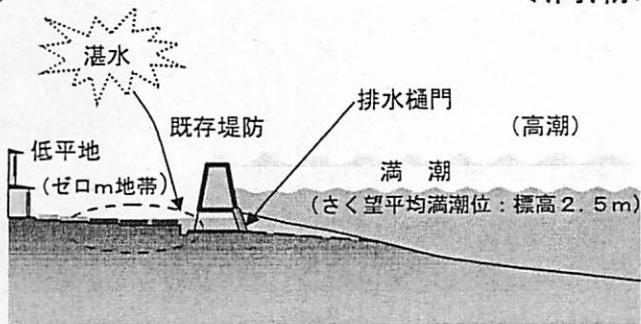
外潮位が低平地よりも高くなるときは、排水樋門を閉鎖し海水の流入を防ぐが、排水ができないことから降雨時などに低平地では湛水等が生じていた。

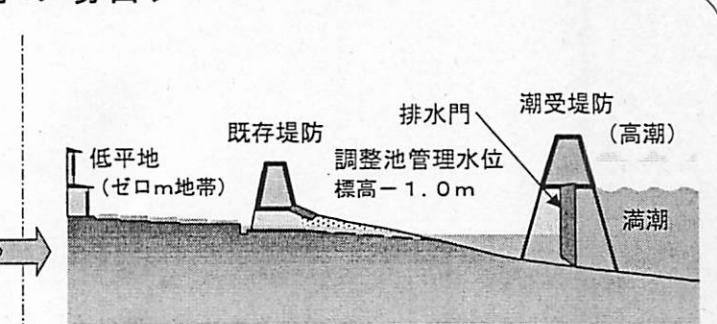
調整池水位を標高マイナス1.0mとなるように管理することにより、潮汐（潮位）の影響を受けることなく低平地からの常時の排水が確保される。

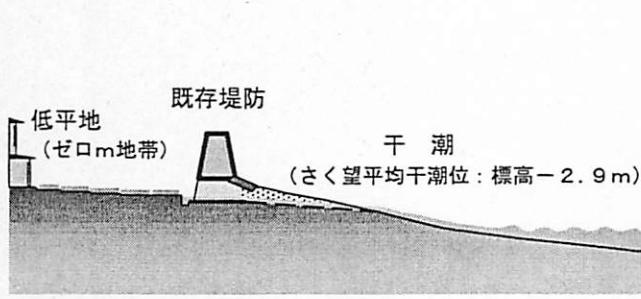
低平地の排水は、排水路の水位よりも外潮位が低くなるとき、排水樋門を開けて行われていた。

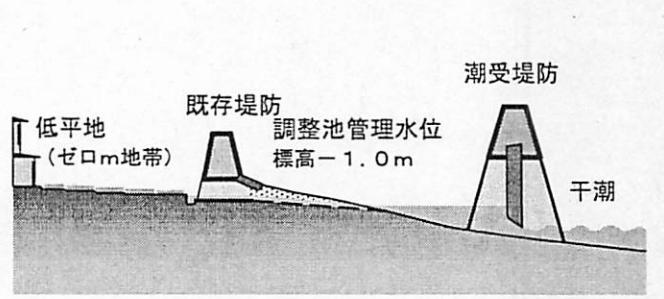
排水門の操作は、調整池水位が標高マイナス1.0mとなるように、外潮位が調整池水位よりも低くなったときに行う。

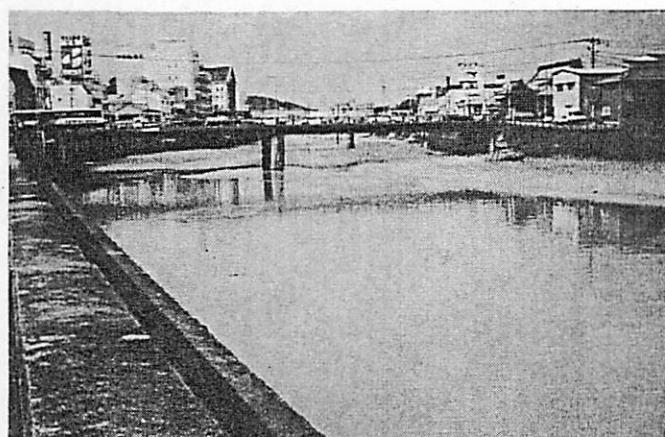
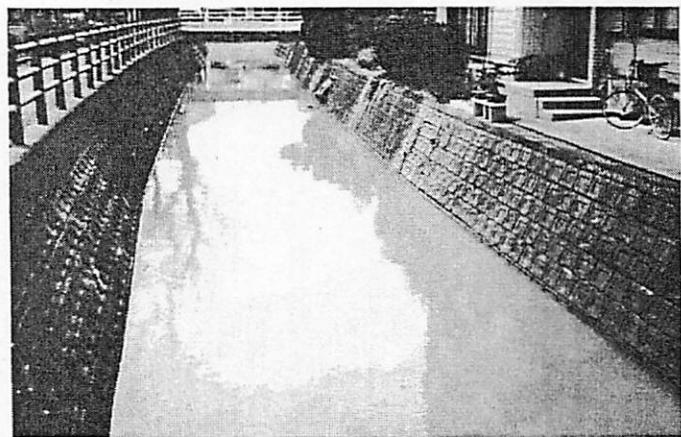
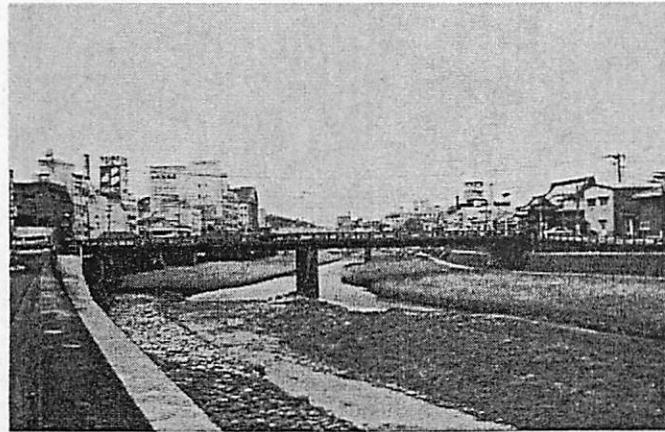
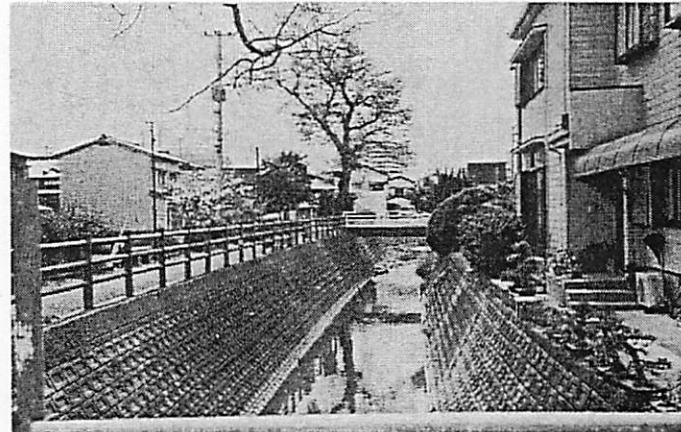
背後地の主要河川である本明川及び小河川（倉屋敷川）においては、従来、満潮時に河川へ塩水が遡上していたが、締め切り後は潮汐の影響による塩水の遡上が無くなつたことにより、常時の自然排水ができるようになりました。

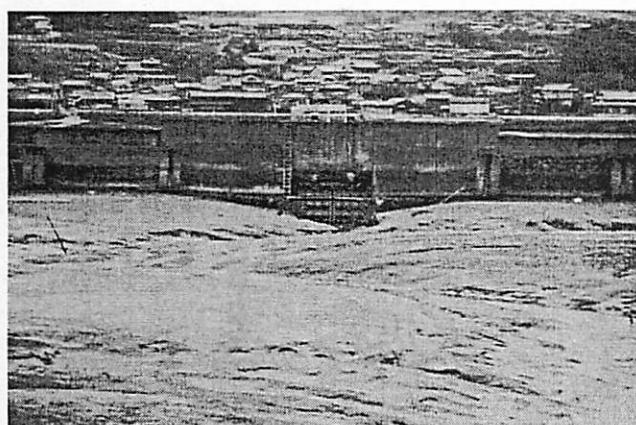
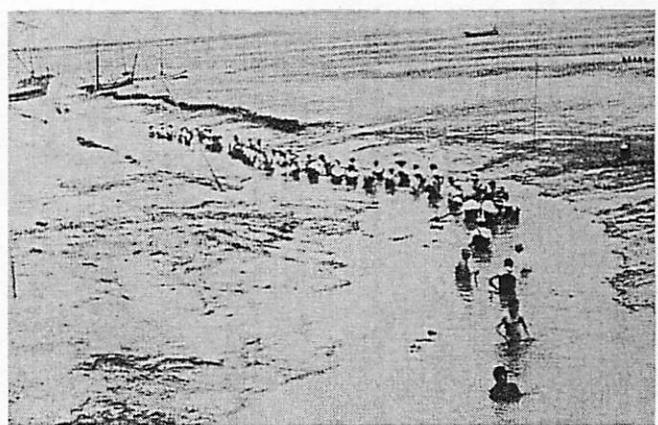
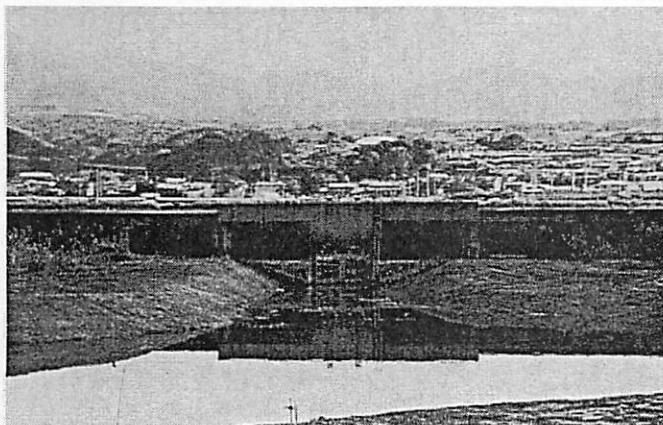
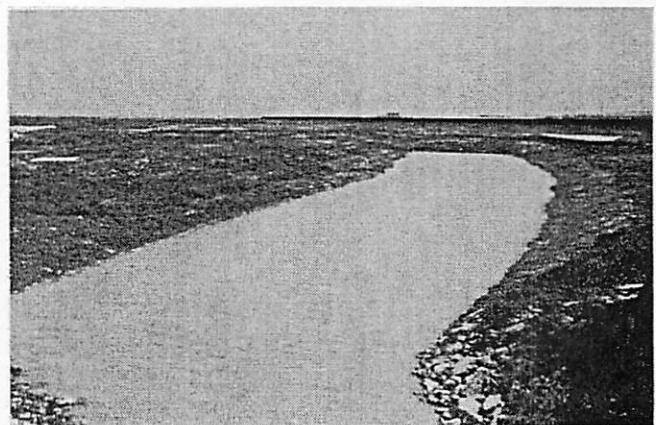
背後地に設置されている排水樋門においては、潮の干満により運ばれてきたガタ土で前面閉塞を起こしていたが、締め切り後はガタ土の堆積が無くなり、排水樋門の通水断面やミ才筋を確保するための浚渫が不要となつたことにより、常時の自然排水ができるようになりました。

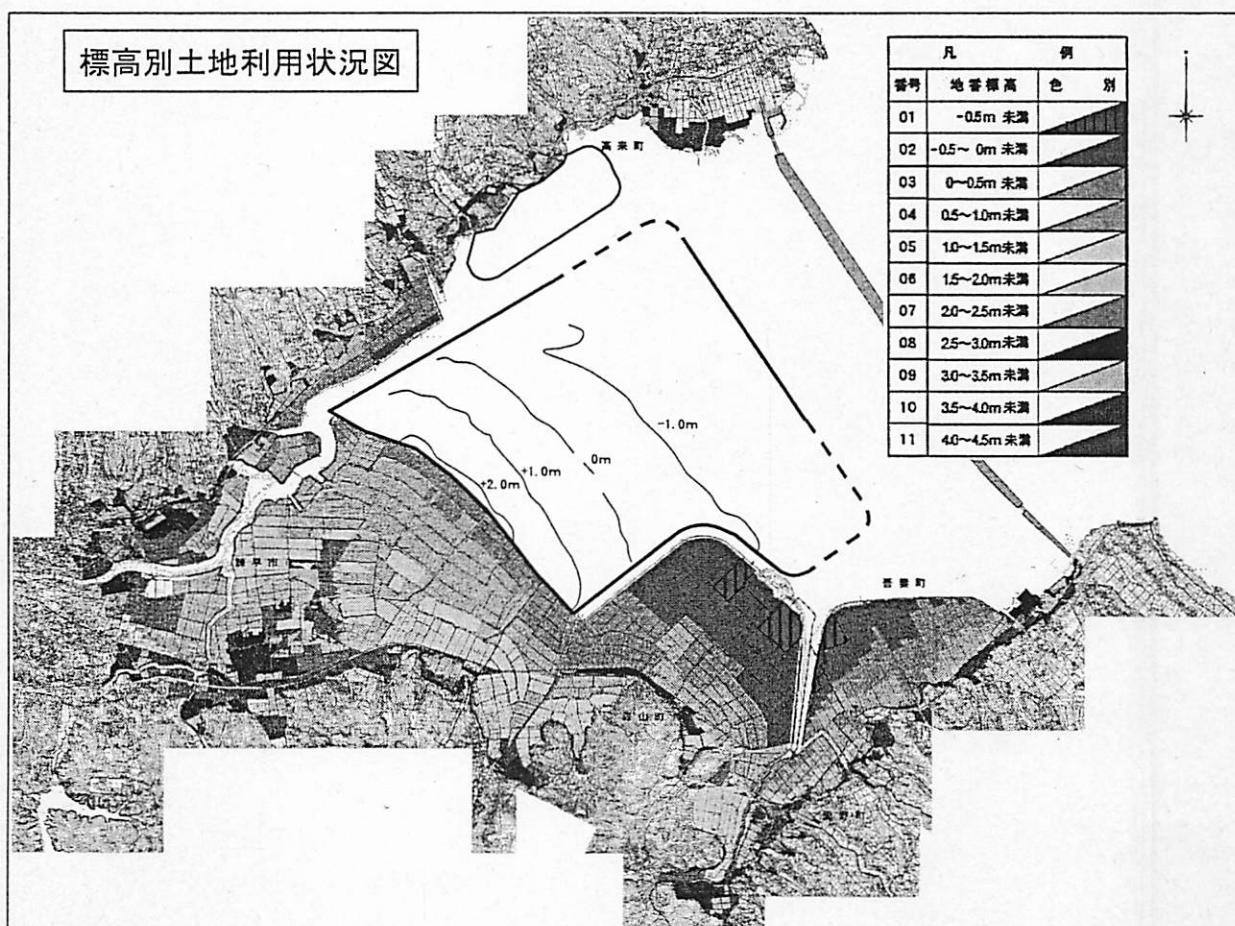
○標高別の農地面積と住宅等の分布状況

調整池の背後地はかつて干拓された土地で、排水門を開けた場合に生じる調整池の最高水位標高であるプラス2.0m以下の農地は約2,000ha、住宅等は329戸となっています。

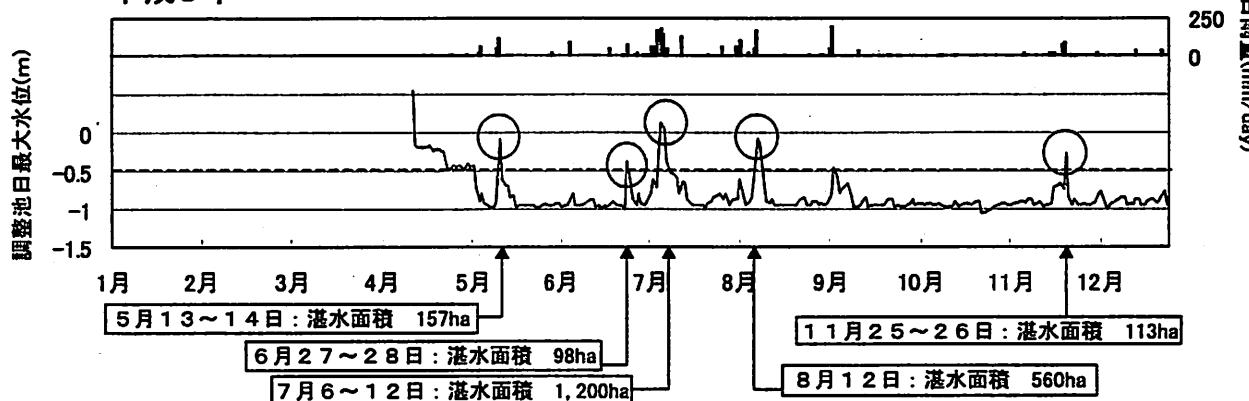
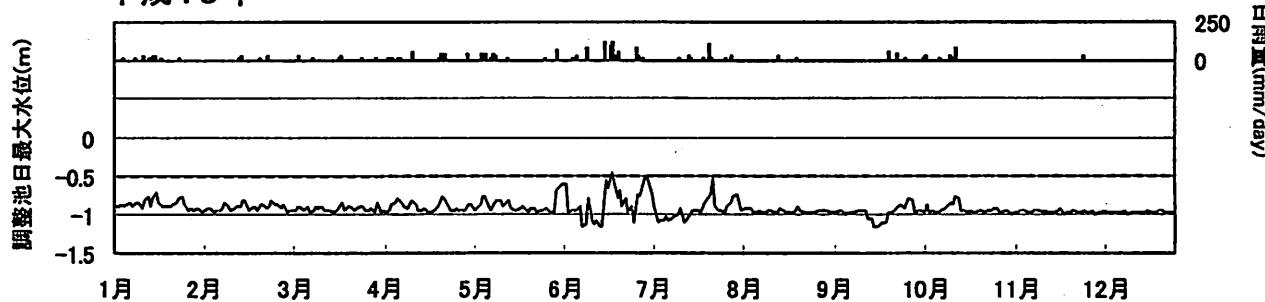
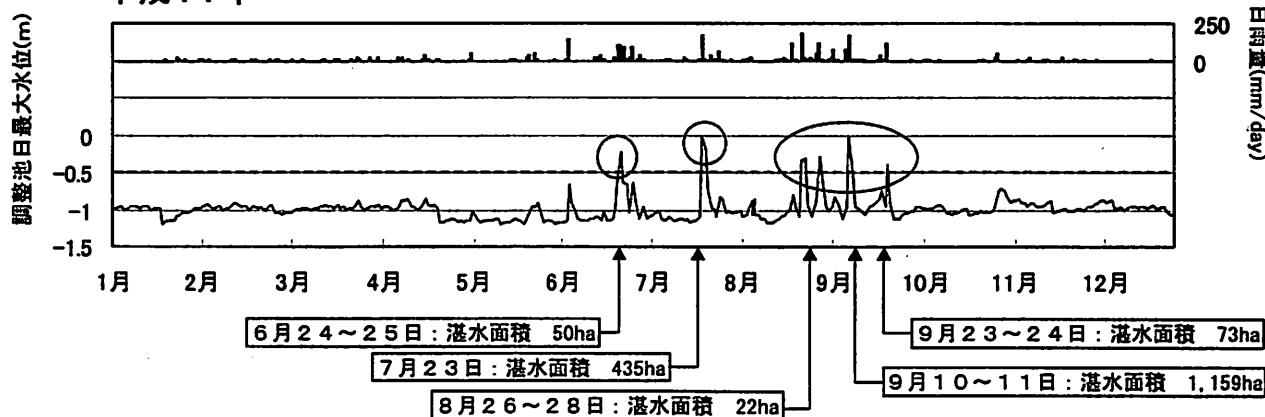
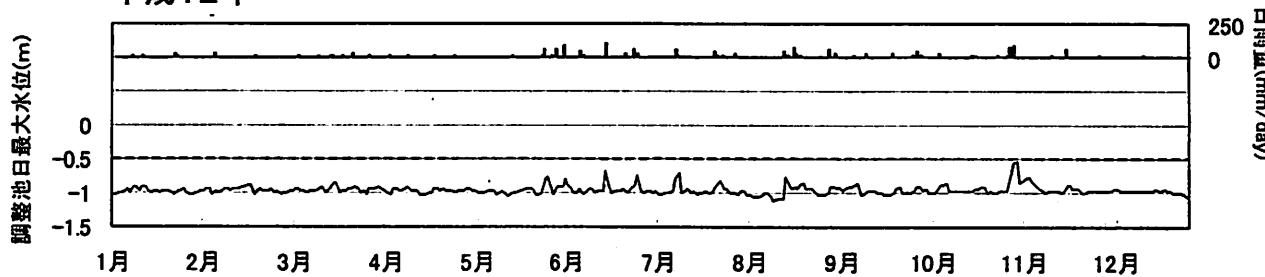
平成9年4月の潮受堤防の締め切り以降、調整池水位が標高マイナス約0.5m以上に上昇したときには、背後地に湛水が発生しています。

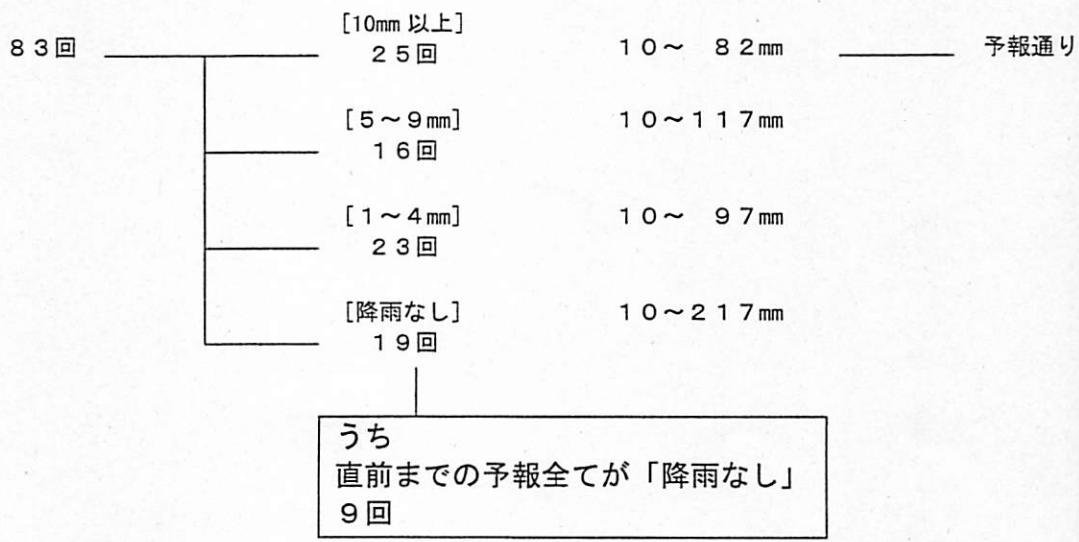
諫早地域の平成11年の降雨予報と実績

諫早地域の平成11年の降雨予報と実績をみると、3時間雨量10mm以上の降雨実績は83回で、このうち24時間前の予報通りが25回、降雨なしと予報されていたのが19回となっています。

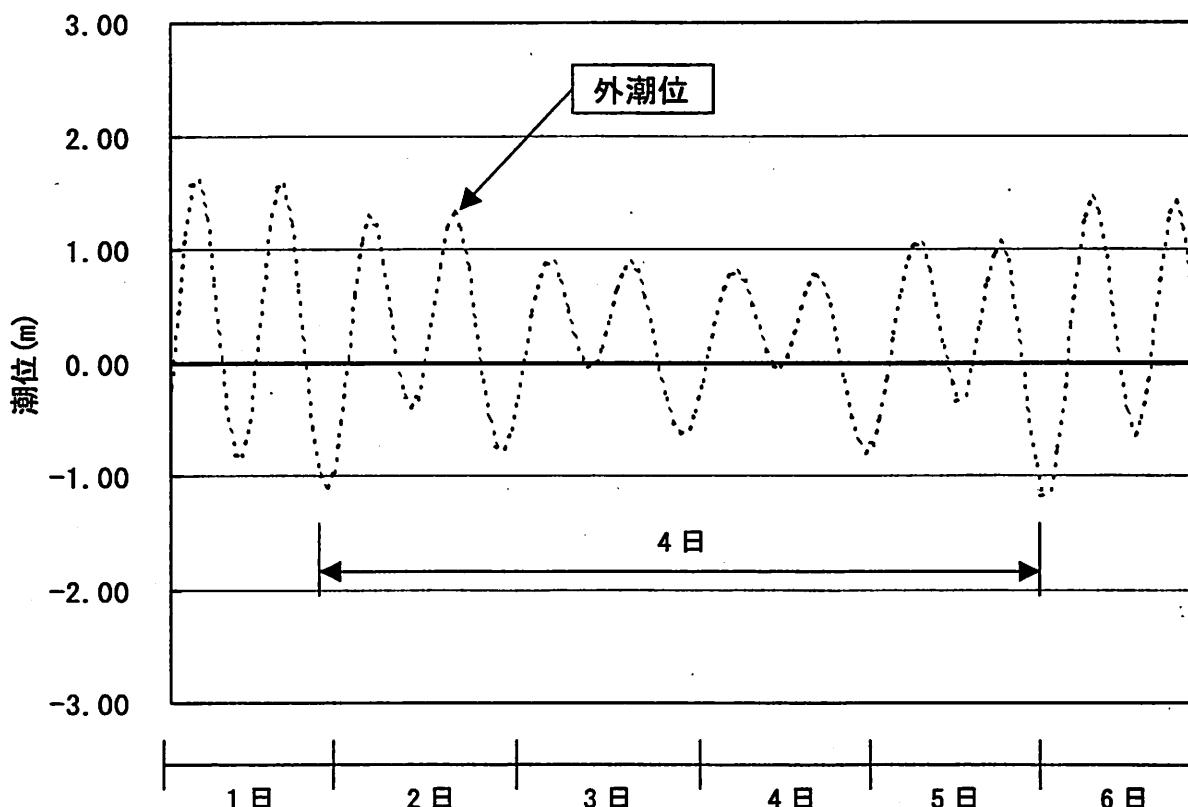
潮受堤防による防災機能を維持するには、調整池水位を標高マイナス1.0m以下とする必要がありますが、小潮時には調整池水位を下げるのに時間がかかります。

小潮時には、外海の干潮位が標高マイナス1.0m以下にならない場合もあり、水位を下げるのに2~4日を必要とすることもあります

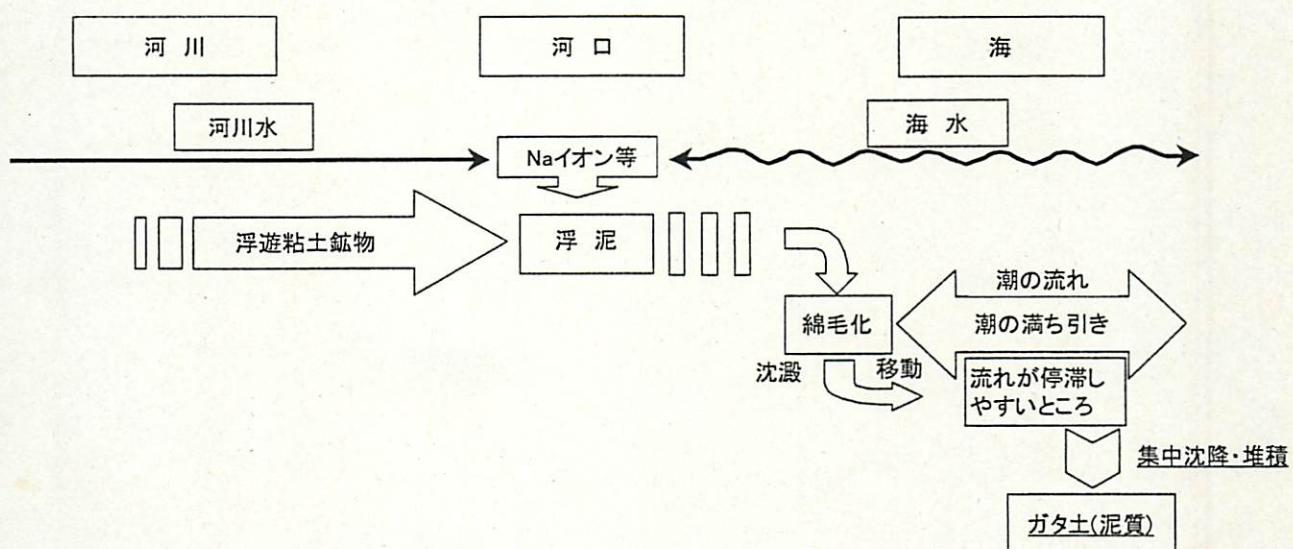
ガタ（潟）土は、流速1.6m/s程度になれば洗掘が生じます。

- ガタ土は下図のように形成される

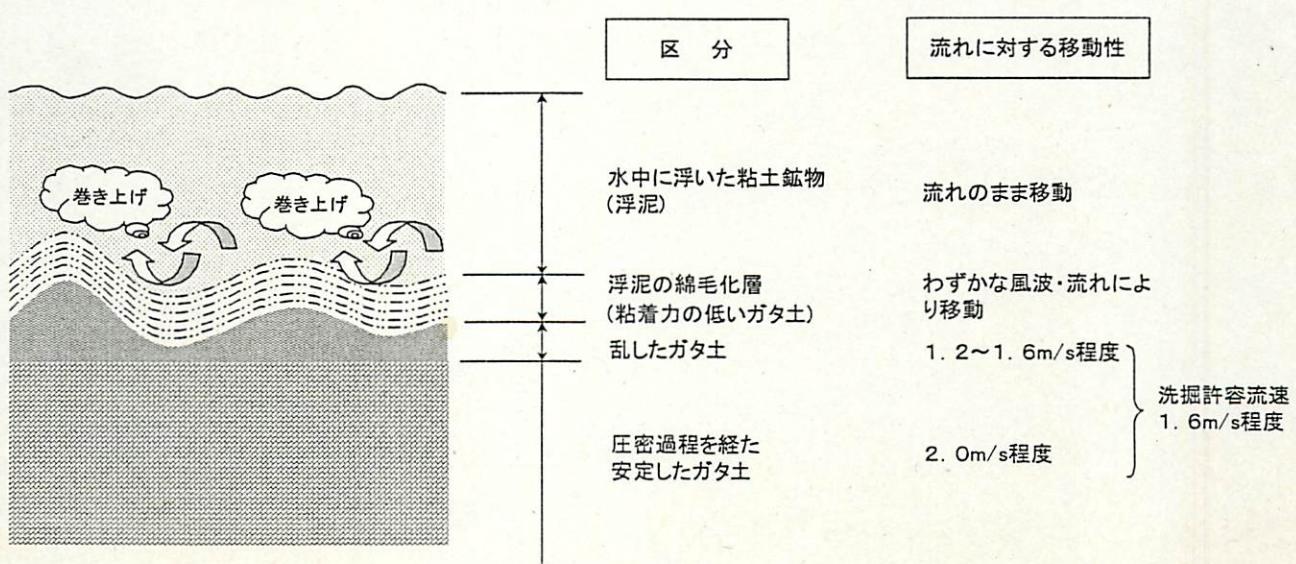
- 調整地内のガタ土等の流れに対する移動性

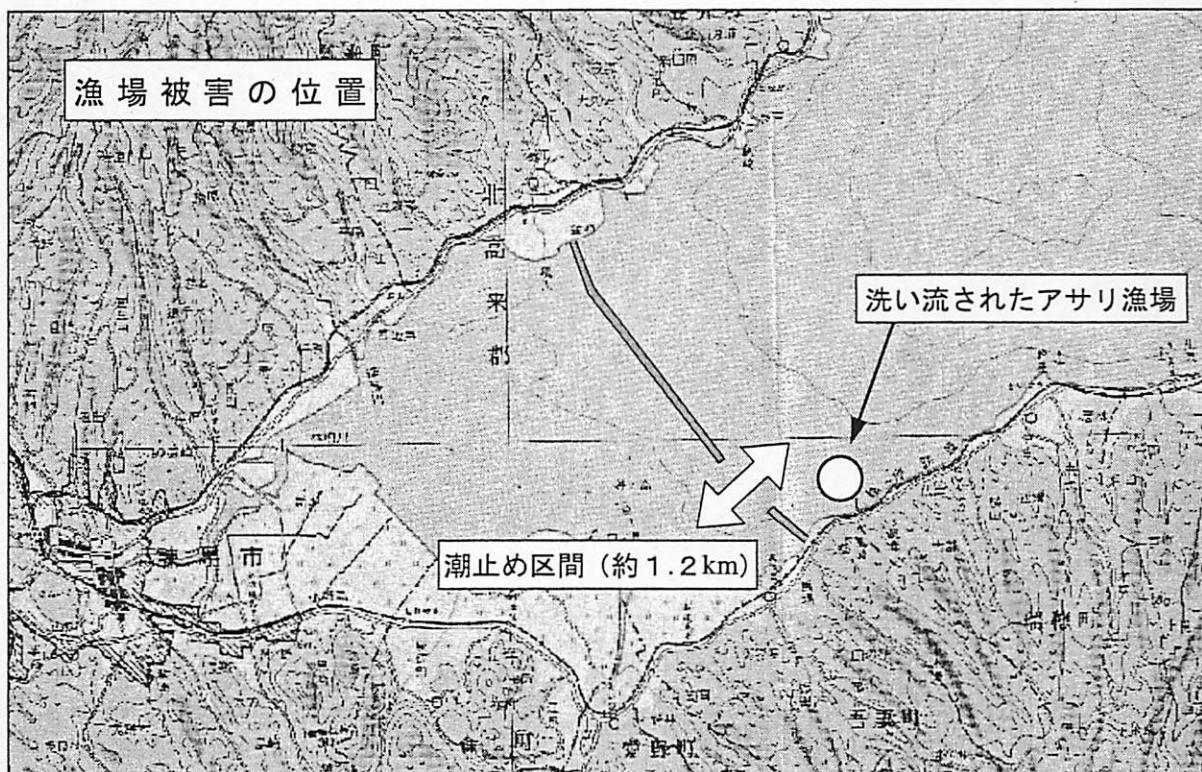
潮止め前、大潮時には最大で2.5m/s程度の潮流が発生し、潮止め区間の前面でアサリ漁場に被害がありました。

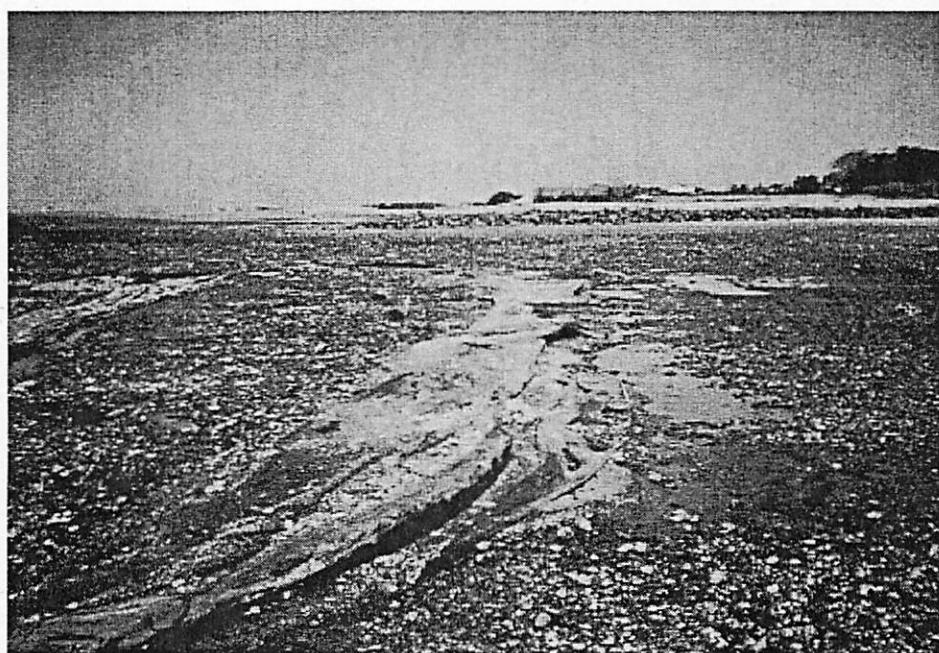
洗い流されたアサリ漁場の状況 (H9. 2. 24)

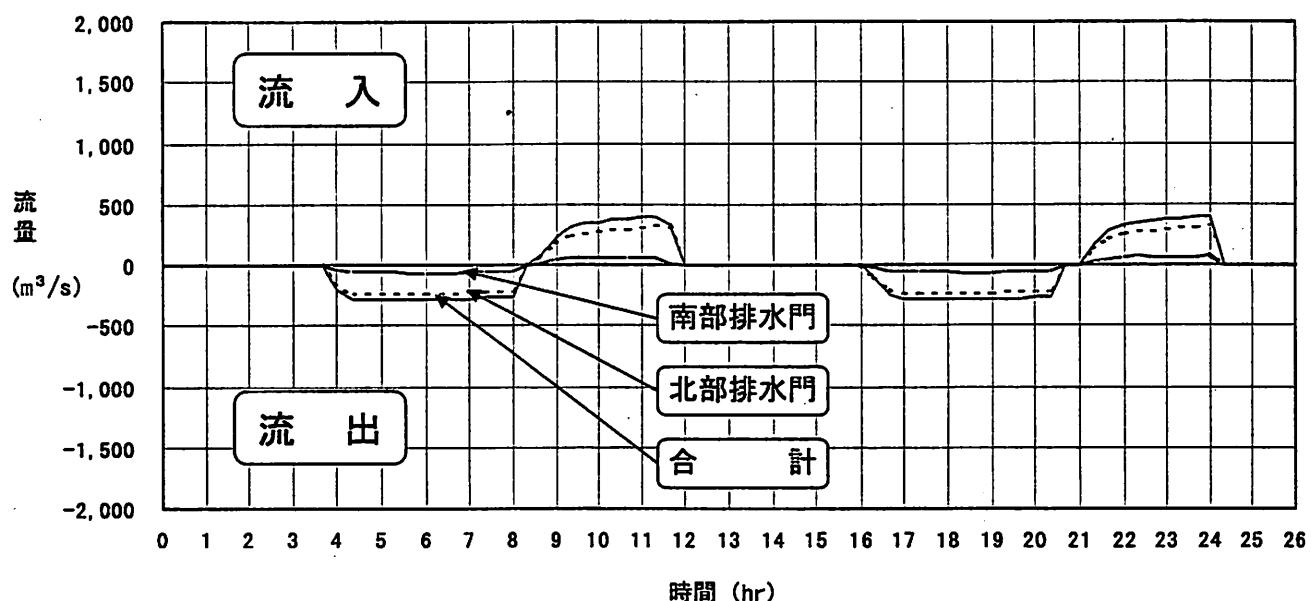
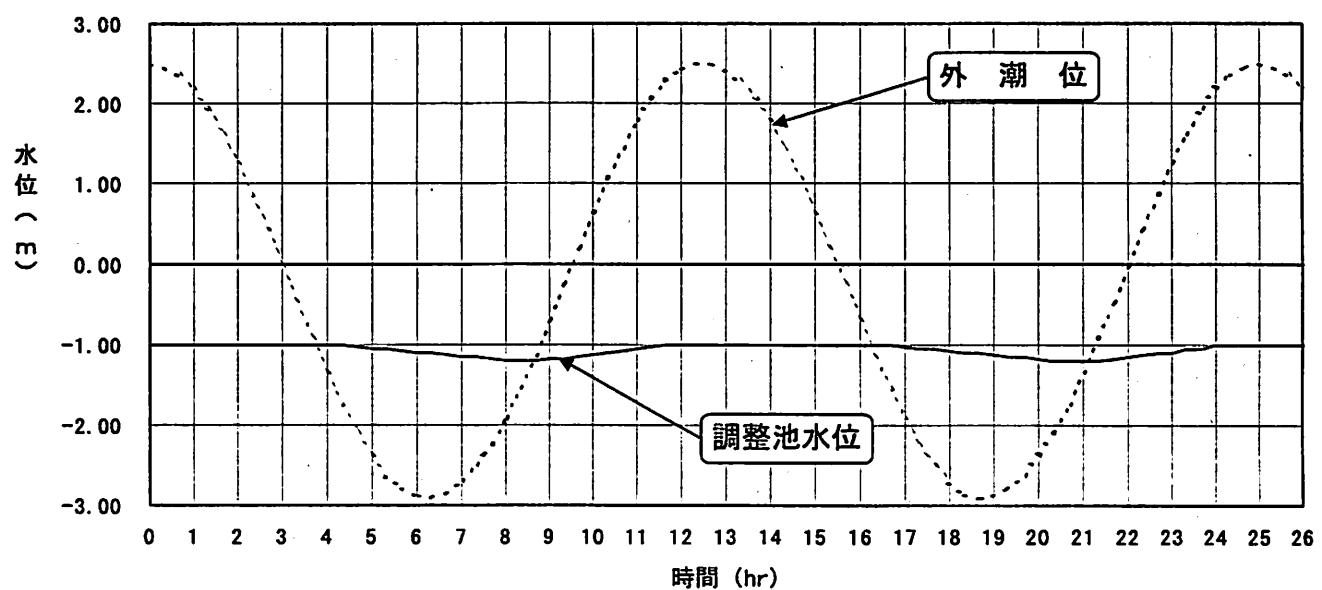
ケース 1

調整池水位標高マイナス 1.0m ~ マイナス 1.2mで管理, ゲート開度 0.6m

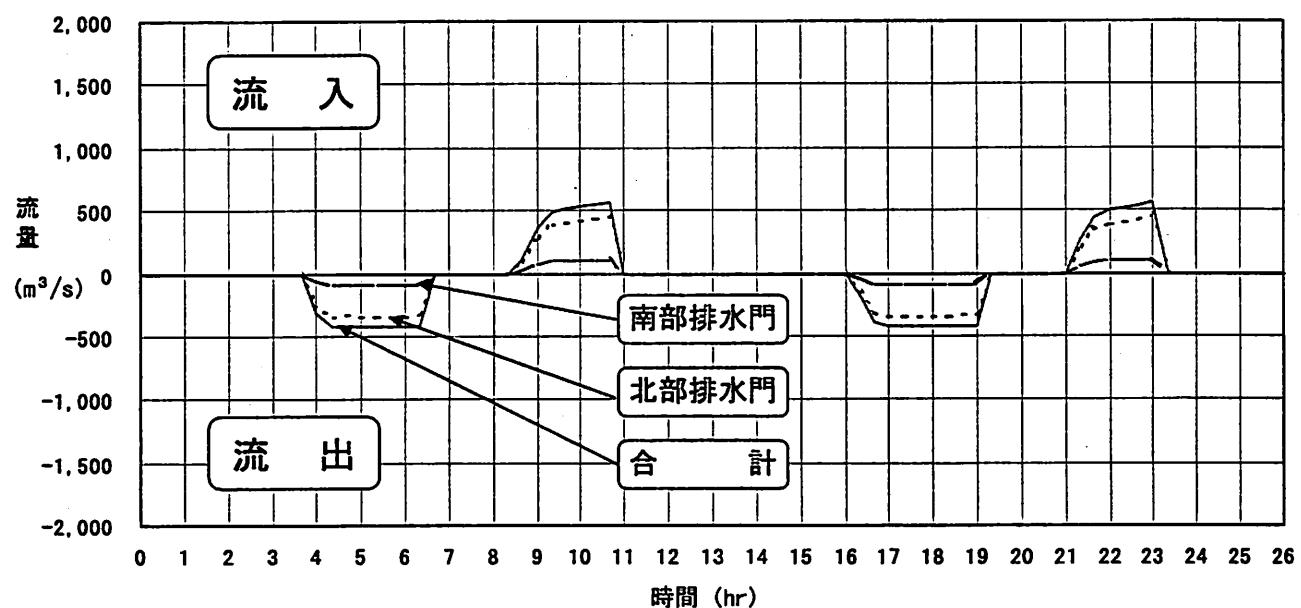
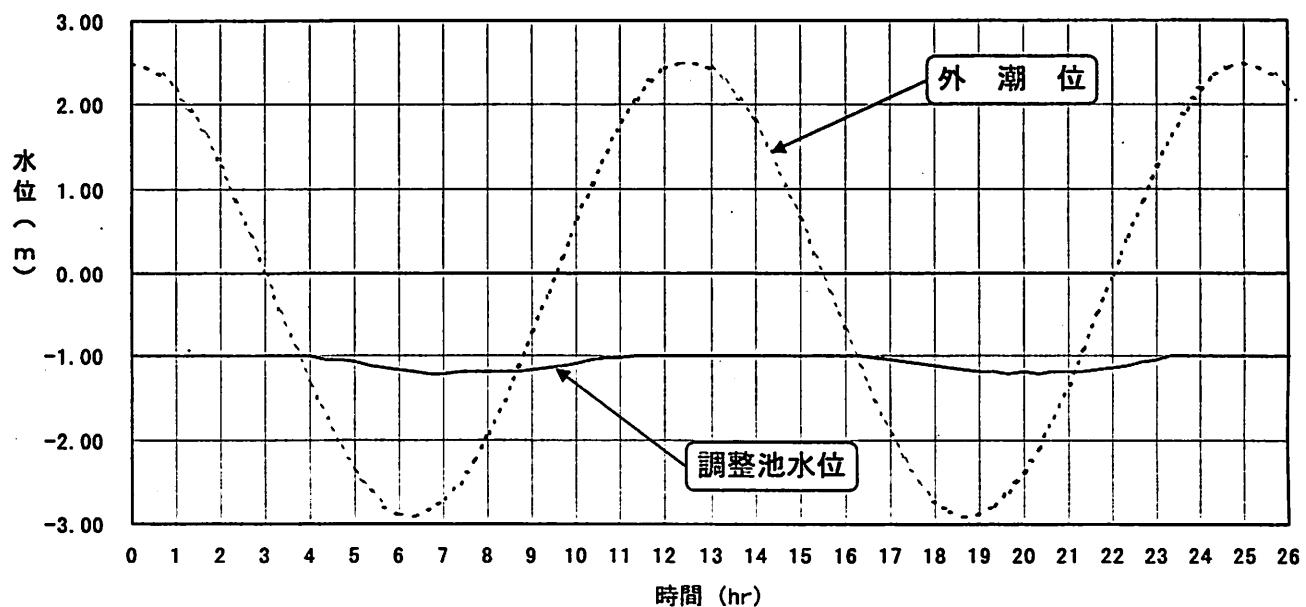
ケース 2

調整池水位標高マインス 1.0m ~ マインス 1.2mで管理, ゲート開度 0.9m

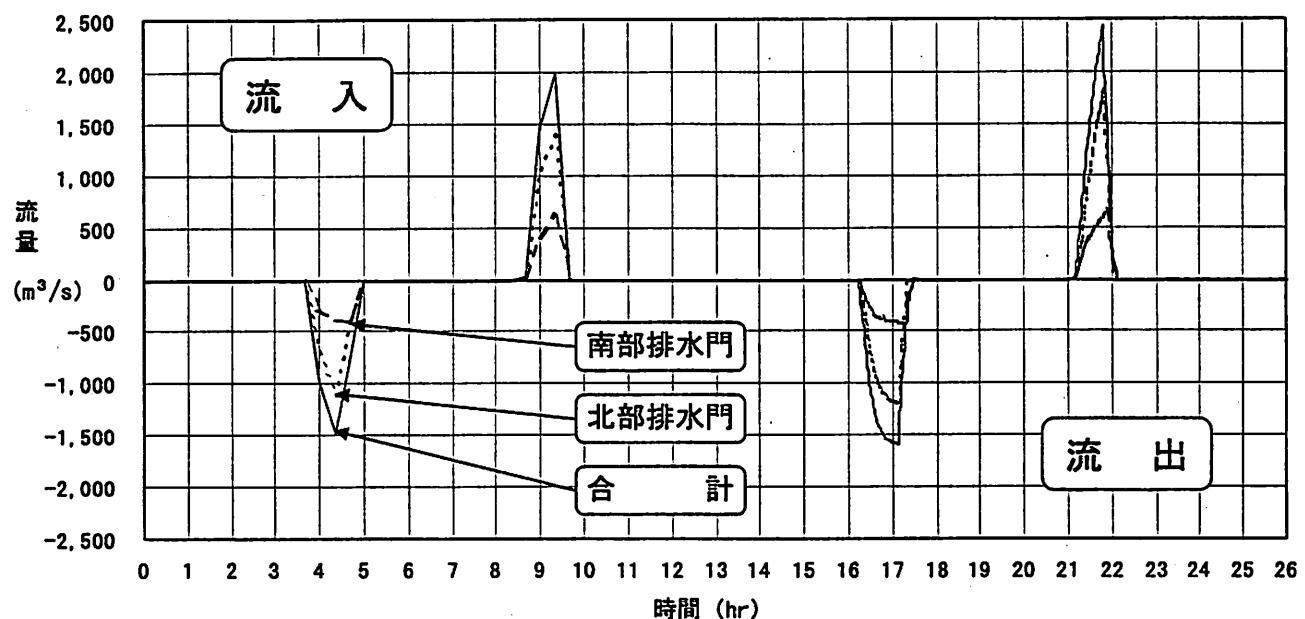
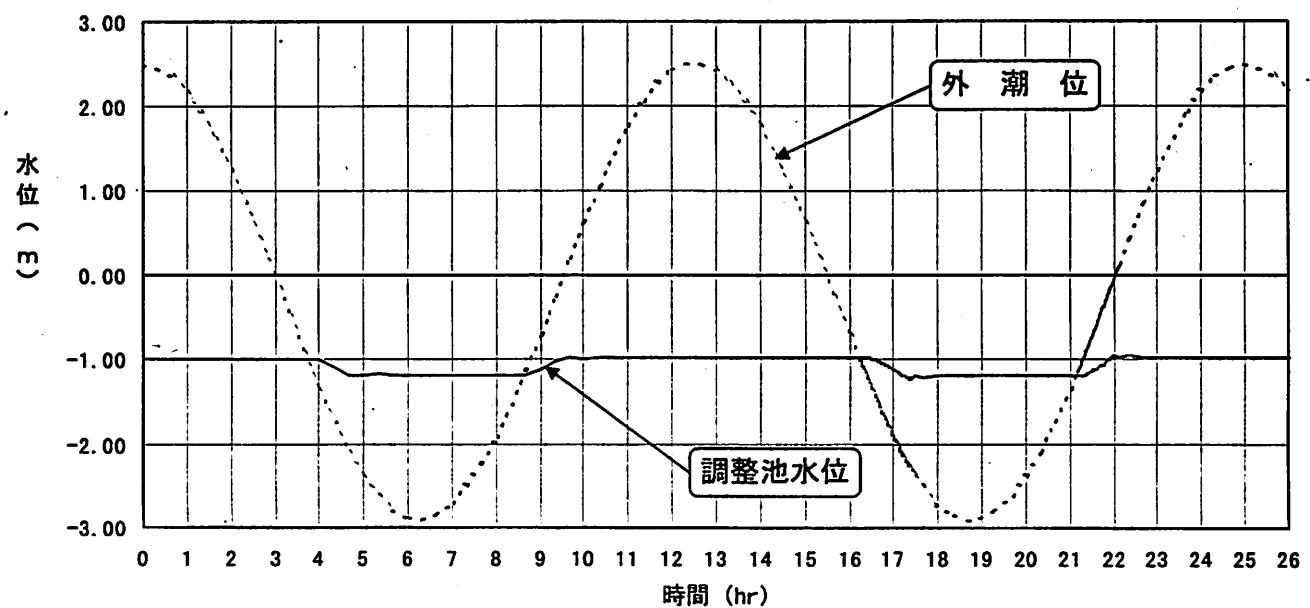
ケース3

調整池水位標高マイナス1.0m ~ マイナス1.2mで管理, ゲート全開
