平成13年9月20日
農林水産省農村振興局

開門方法の検討の具体的な考え方

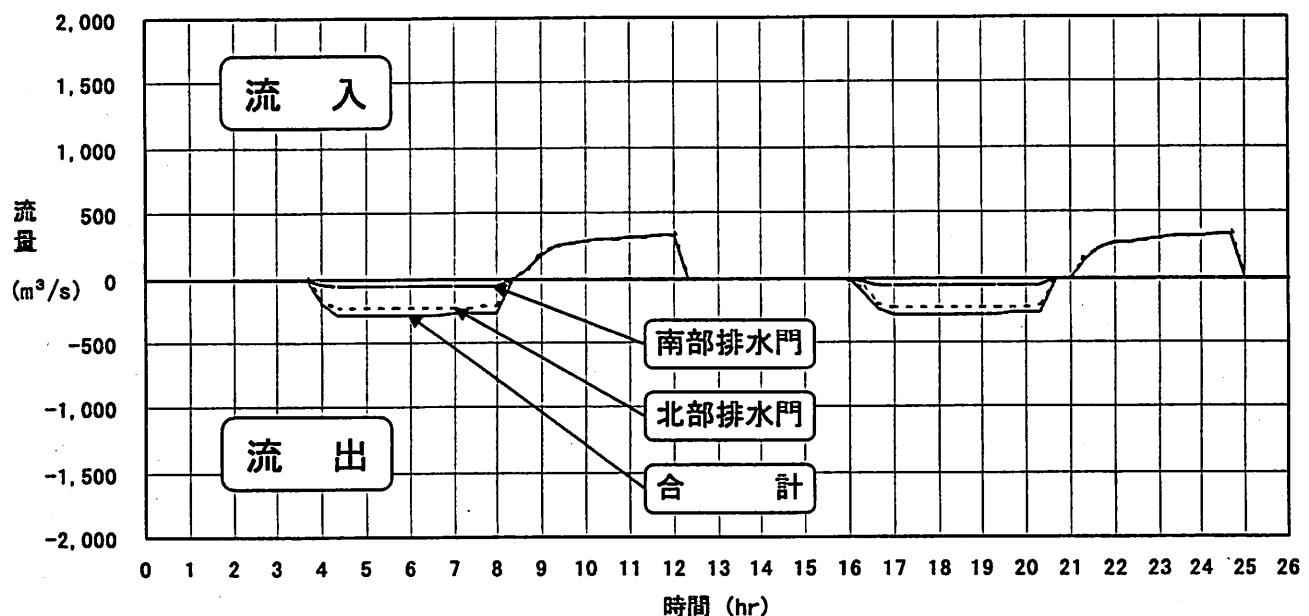
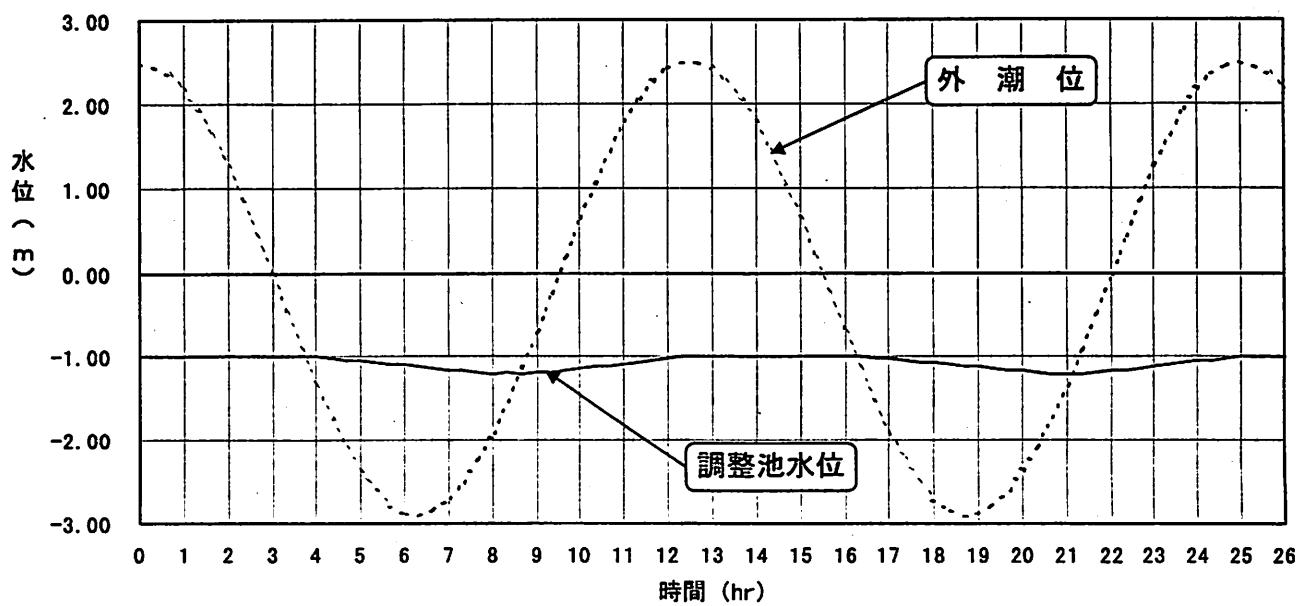
ケース 4

調整池水位標高マイン 1.0m ~ マイン 1.2mで管理,
北部流入, 南北水門流出, ゲート開度 0.6m

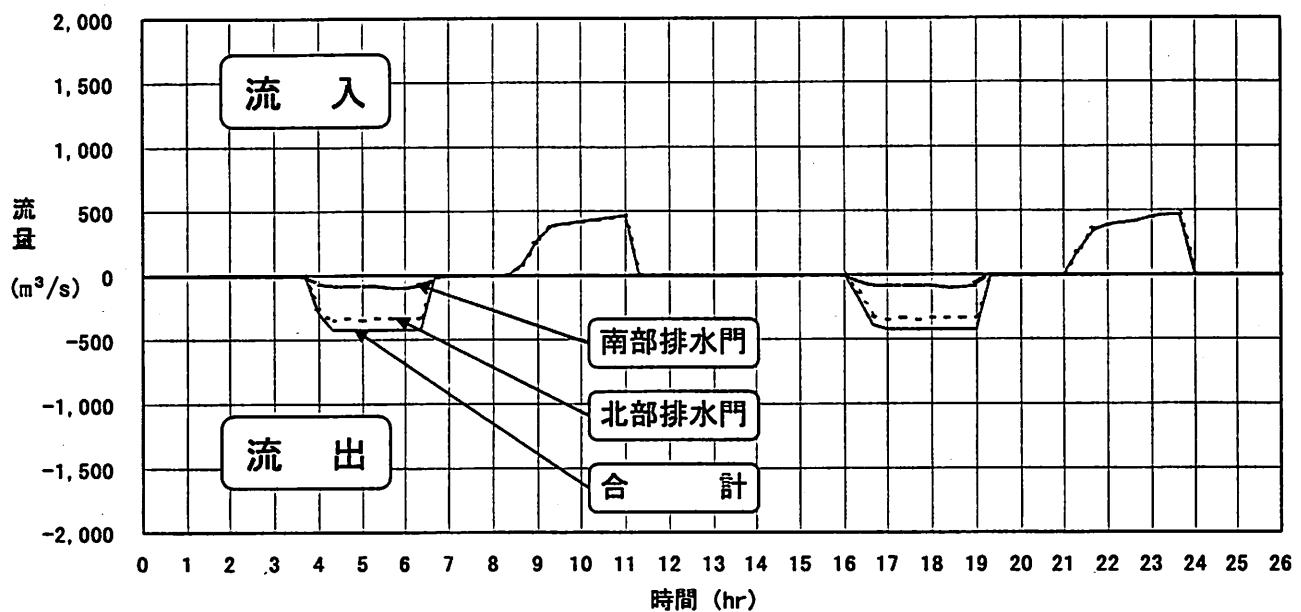
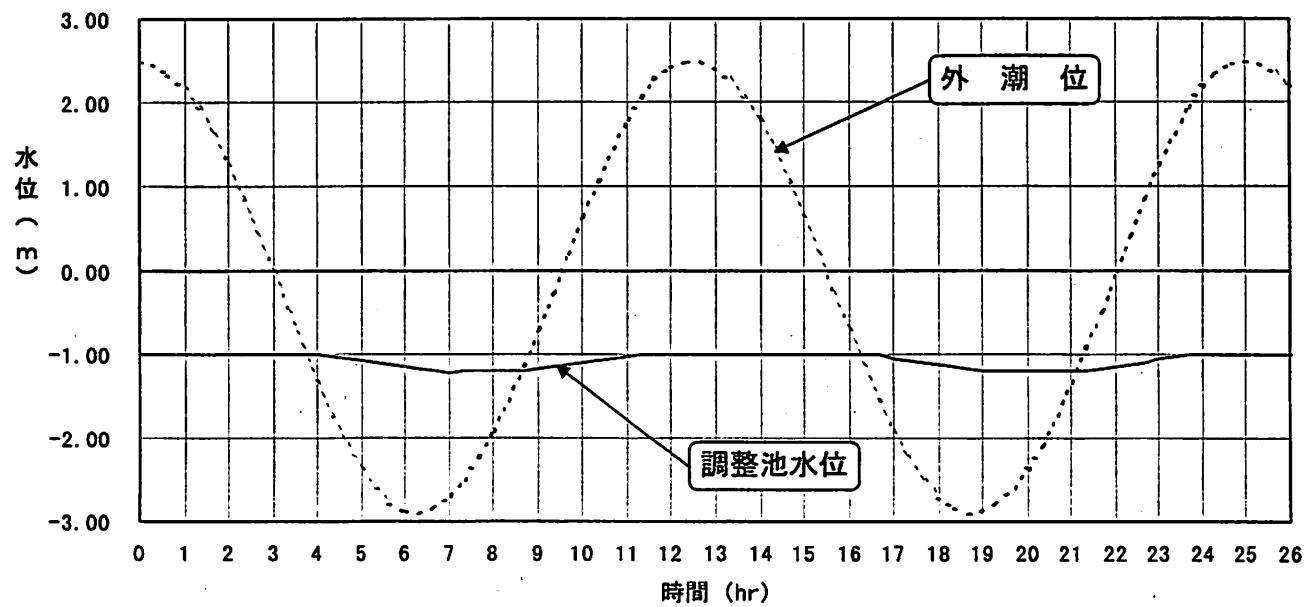
ケース 5

調整池水位標高マイン1.0m ~ マイン1.2mで管理,
北部流入, 南北水門流出, ゲート開度 0.9m

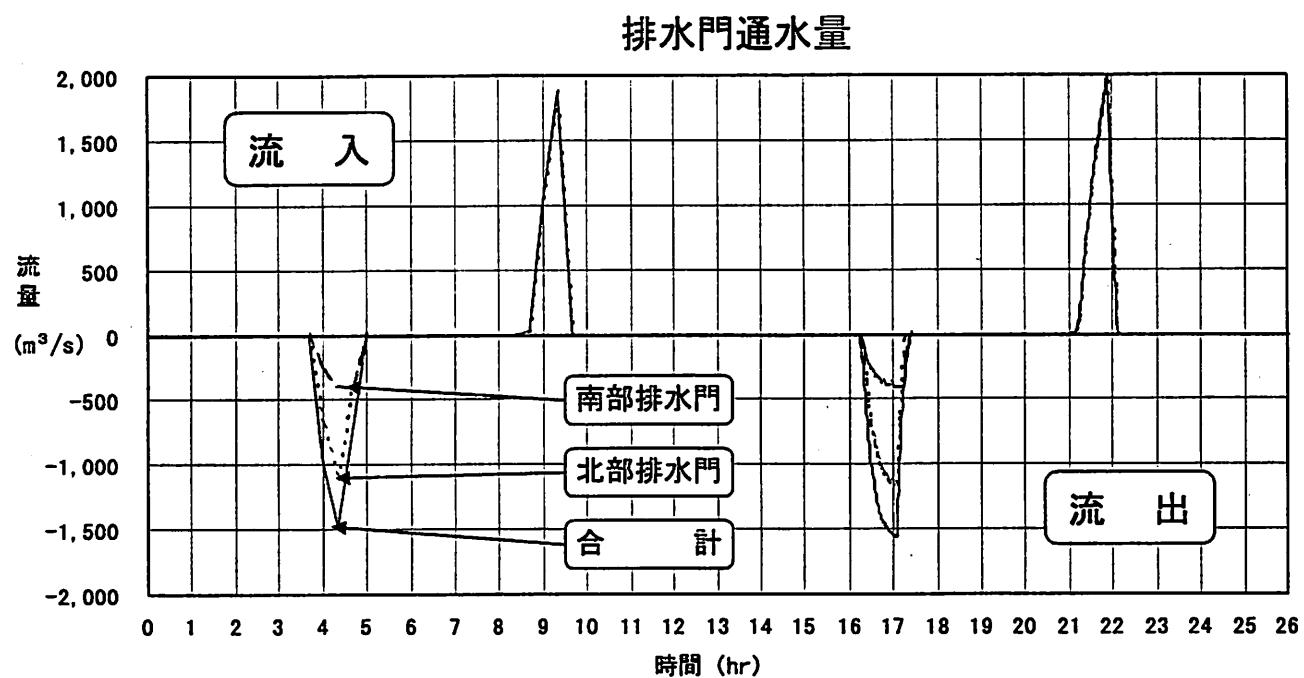
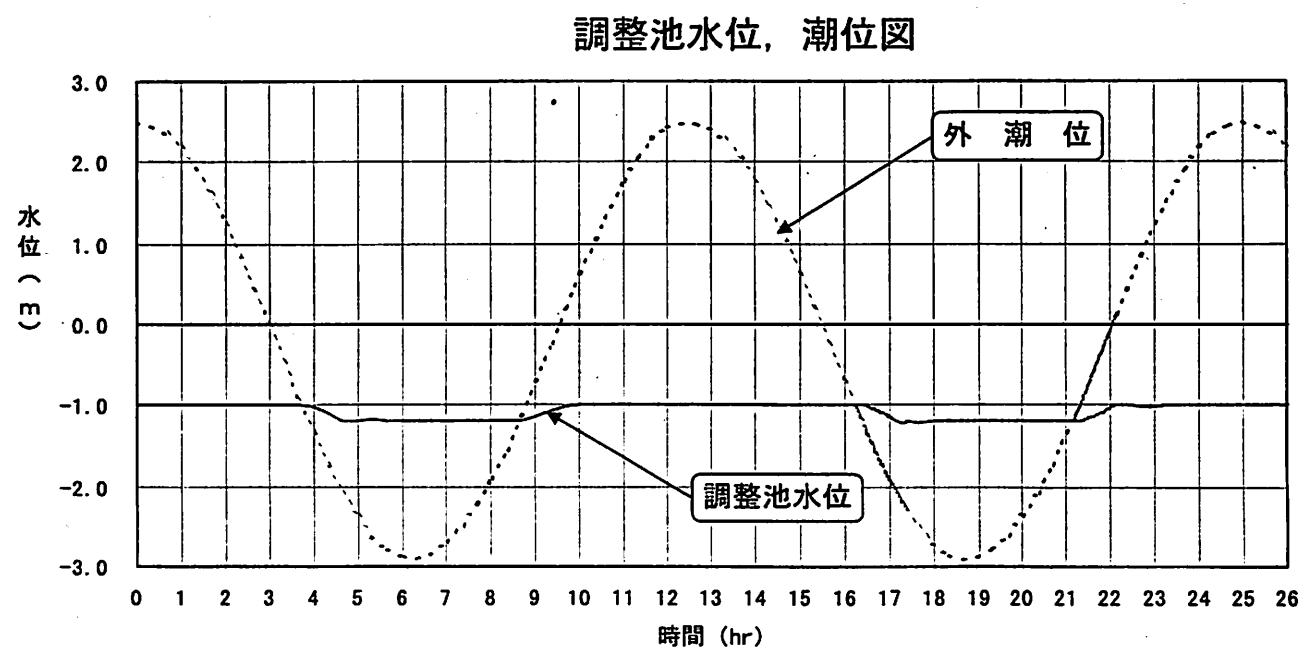
ケース 6

調整池水位標高マックス 1.0m ~ マックス 1.2mで管理,
北部流入, 南北水門流出, ゲート全開

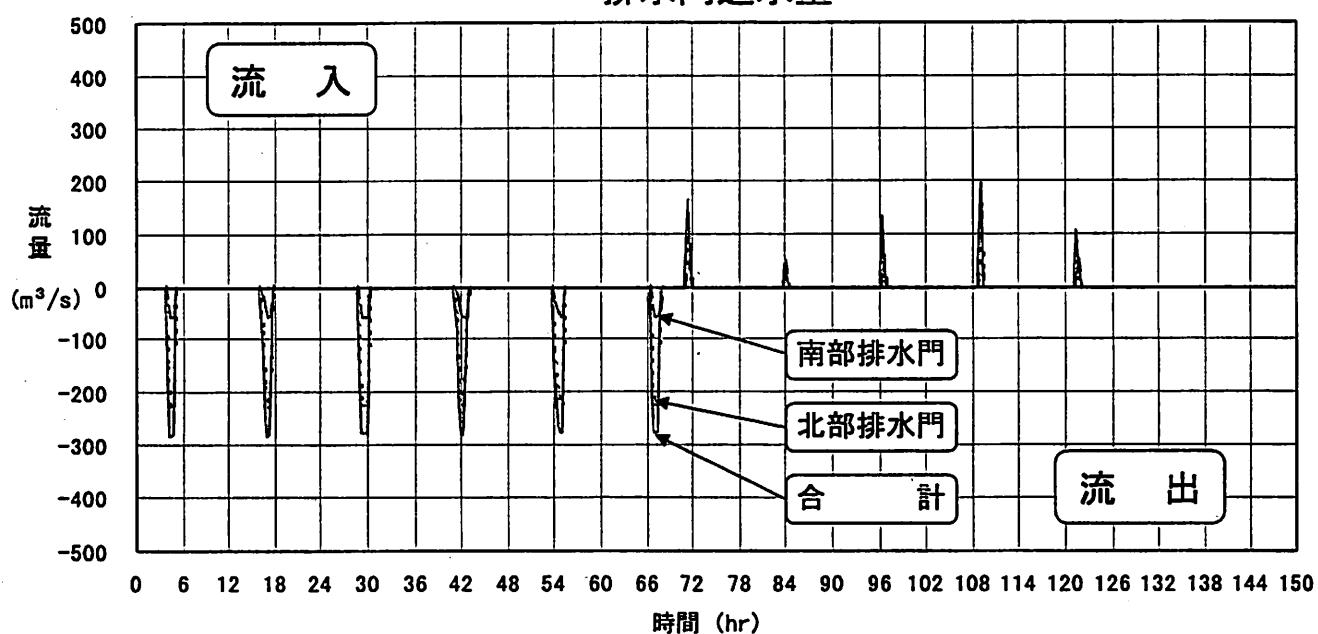
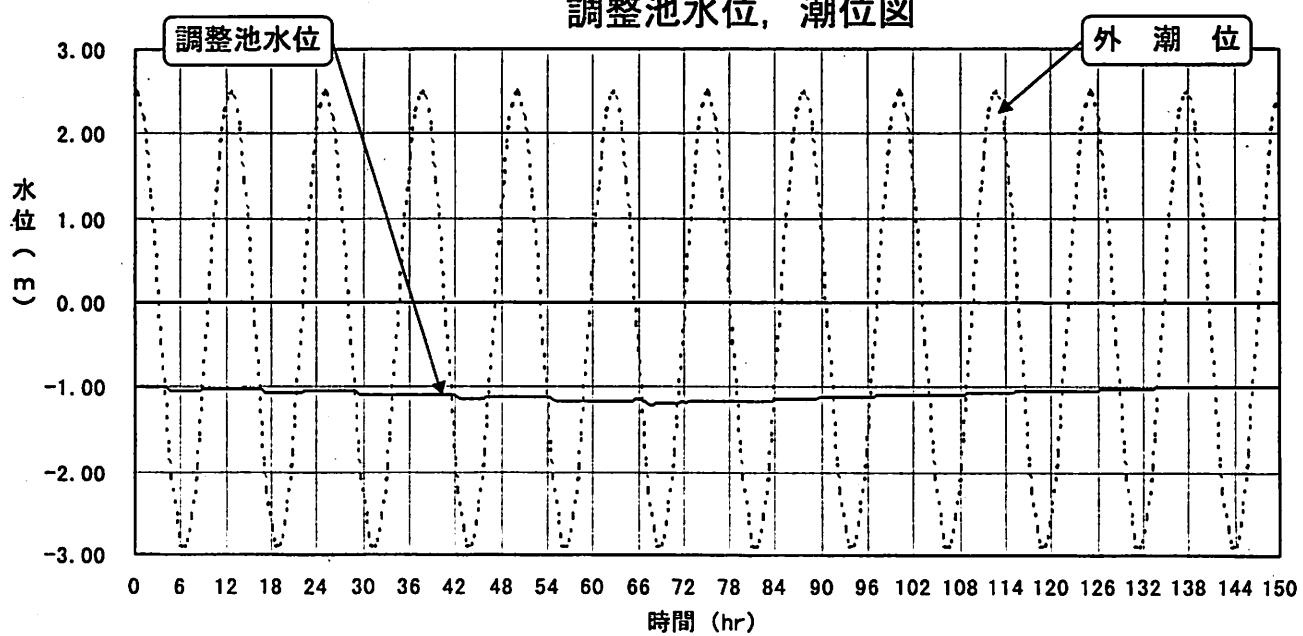
ケース 7

調整池水位標高マックス 1.0m ~ マックス 1.2mで管理,

ゲート開度 0.6m, 3日流入, 3日流出

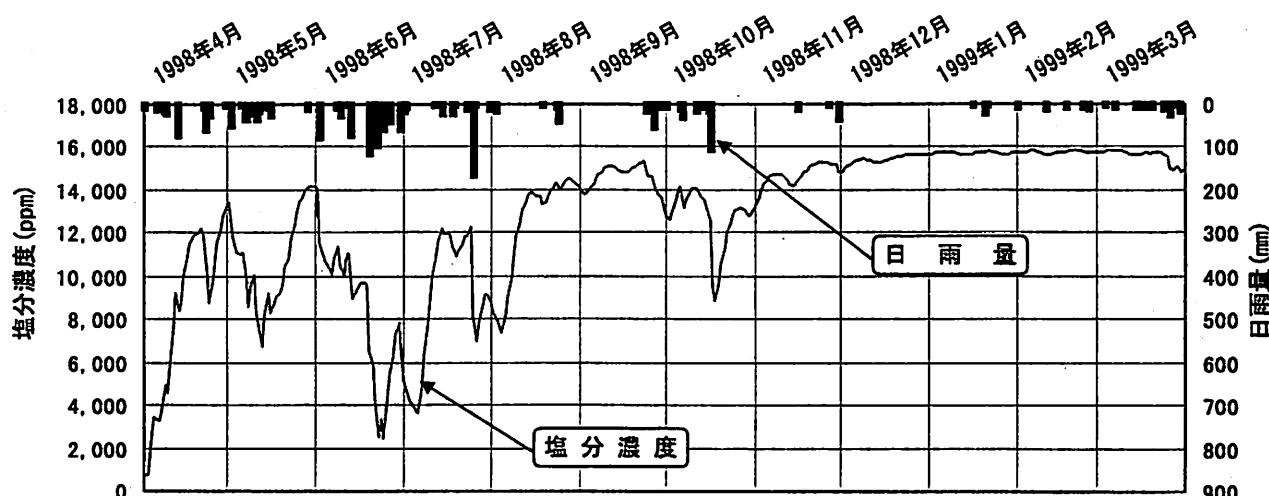
塩分濃度の変化(平成10年度)

平成10年4月から12年3月までの間、流域河川からの流入淡水（塩分濃度20mg/リットルとする。）、排水門から内外水位差で流入する海水（塩分濃度16,000mg/リットルとする。）を標高マイナス1.0m以深の調整池容量約3,000万m³（初期値700mg/リットル）で完全混合するとして調整池内における塩分濃度の日々の変化を計算しました。

塩分濃度は、開門と同時に上昇し、1週間でほぼ海水に近い状態になるが、外水位の関係で小潮時には海水の流入が見込めず、総雨量200～300mmの降雨があると急激に淡水に近づき、年間を通して見ると、塩分環境は年間複数回淡水から塩水、塩水から淡水の過程を繰り返します。

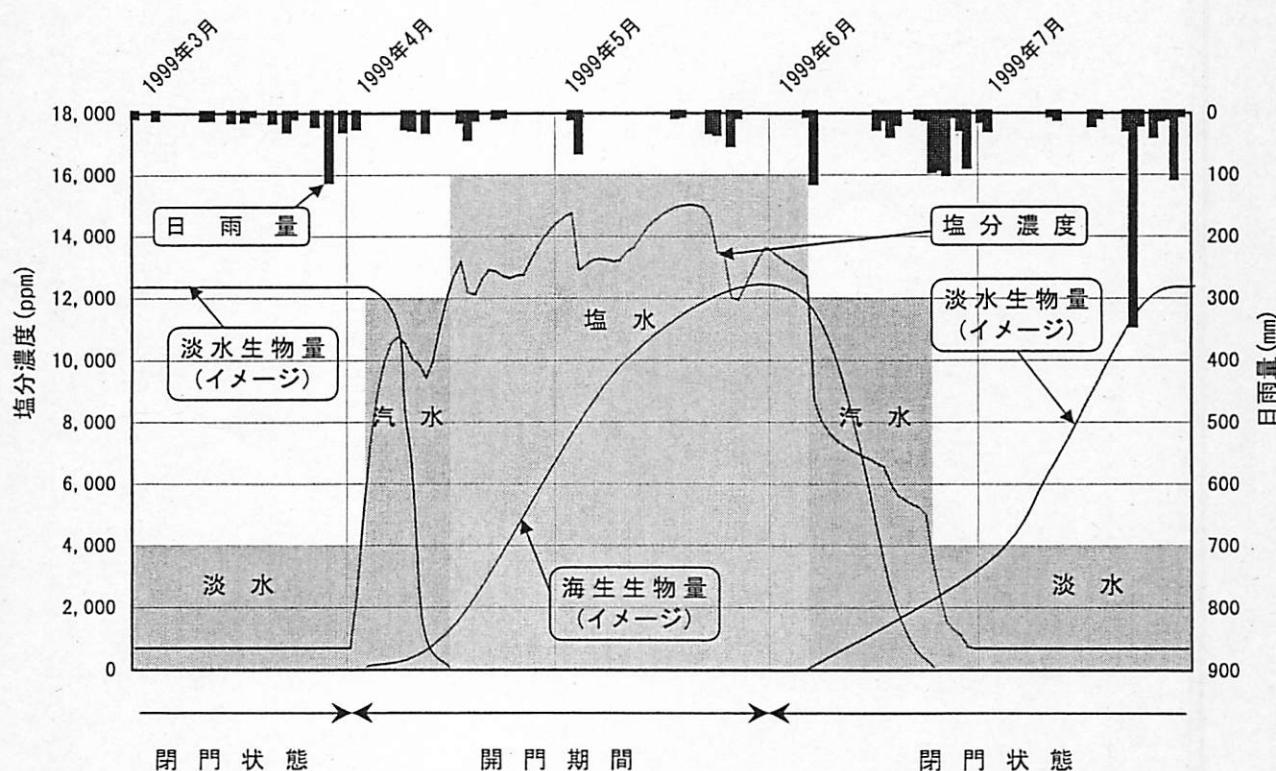
生物環境のイメージ

調整池の生物環境としての塩分濃度は、急激な塩分濃度の変化と、変化の方向が高低の両方向を短時間に繰り返します。

生物の塩分濃度に対する耐性の関係から塩分濃度の変化が種の置き換えを引き起こすと考えられるが、生態系の遷移が円滑に推移せず、断絶となり、また、安定（極相）することではなく、現在の調整池に比較して生物生産量の減少となる可能性があります。
